# Vattentorn inklätt med stål

Tekniska Kontoret i Falköping behövde renovera ett av sina vattentorn invändigt. Efter utredning valde man att klä in reservoaren med syrafast plåt. Vattentornet i Stenstorp utanför Falköping togs i bruk 1978. Tornet fick en reservoar med en obehandlad betongyta invändigt. Dessvärre blev tornet aldrig helt tätt vid byggnationen, vattnet läckte ut redan från början.

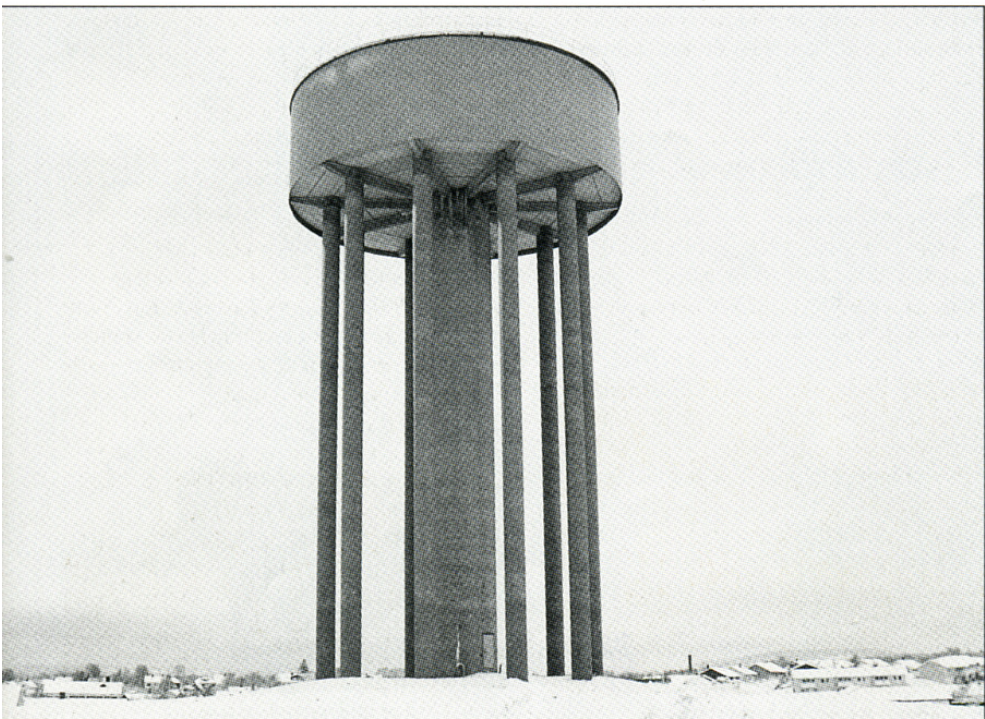
Vattentornet i Stenstorp, som togs i bruk 1978, behövde renoveras invändigt. Efter utredning valde man att klä in reservoarens invändiga obehandlade betongyta med syrafast plåt.
