Kulturspår

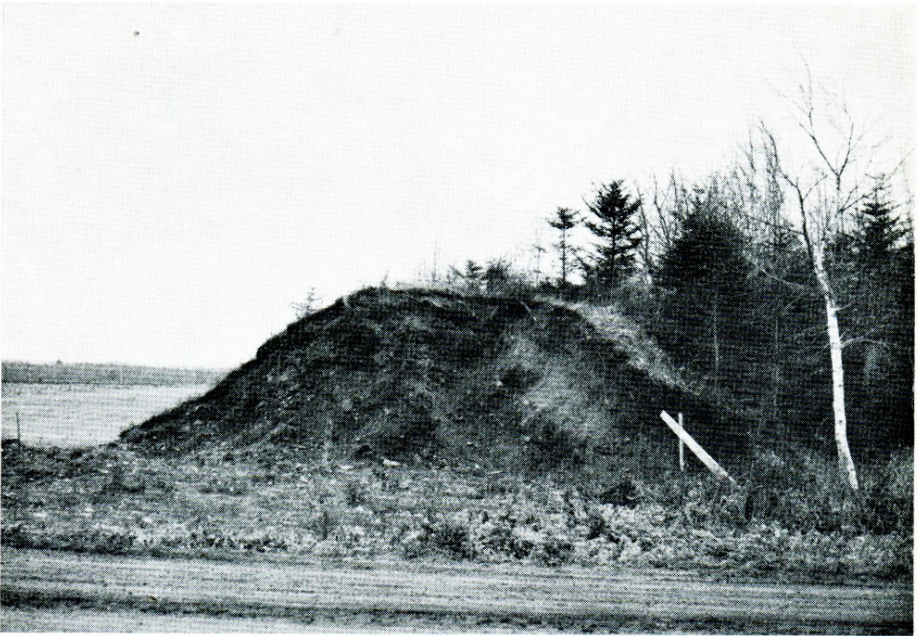
Fig. 3.

Näst efter bebyggelse och vägar är nog järnvägslinjerna de mest omfattande anläggningar vi äger. Dock har kanske järnvägarna den ledande ställningen då det gäller ingrepp i terrängen, och det gör att kulturspåren efter dem, då de nedlägges, blir särskilt kraftiga och ofta outplåniga. Fig. 3 visar inte en rullstensås utan de ännu i en ny vägskärning synliga resterna av den redan 1918 nedlagda banan Åsarp-Vartofta. Som man kan se av kartmaterial från olika tider var det här fråga om en linjeändring snarare än verklig nedläggning. I stället för att som tidigare låta banan från Ulricehamn norrut gå till Vartofta leddes den in till det betydelsefullare Falköping. Fig. 4 visar också en gammal järnvägs-

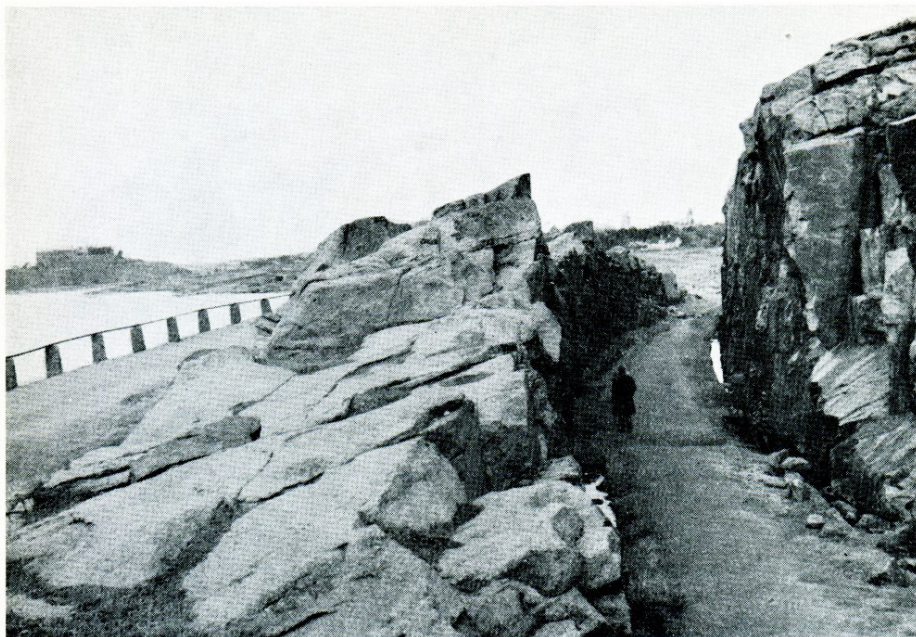
Fig. 4.

sträckning, som övergivits för en ny. Det är en del av Västkustbanan, som 1920 fick sin väg söderifrån in till Varberg utträtad. Skärningen på bilden har ersatts med en djupare längre in från kusten. — En mycket stor del av de 80 bergtunnlar vi nu har på det svenska järnvägsnätet är inte ursprungliga utan har tillkommit efter hand vid uträtning av linjerna. Stambanan Stockholm-Göteborg visar oss flera exempel på detta i närheten av sina båda ändpunkter. Såväl Tullinge- som Rönningetunnlarna är sekundärt tillkomna 1903 resp. 1920 i samband med dubbelspårsutbyggnad, men man kan lätt återfinna banvallarna efter de gamla linjerna runt bergknallarna. I fallet Tullinge har en gammal bergskärning övertagits av landsväg. Samt-

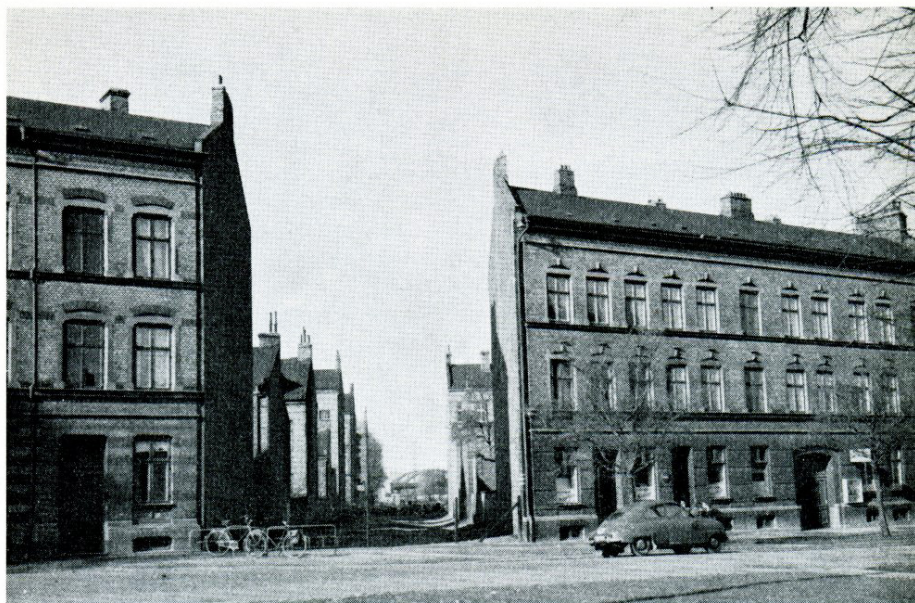
Fig. 5.

Där järnvägar löper genom tätbebyggelse, är oftast banan det äldsta elementet, efter vilket stadsplaner med successivt påfylld bebyggelse fått rätta sig. När järnvägen sedan kanske slopas återstår svårläkta sår i stadsbilden. Fig. 5 är från simrishamnsbanans sträckning omedelbart väster om stationen Östervärn inne i Malmö. Trafiken flyttades därifrån 1953. År 1929 omlades inom Stockholm

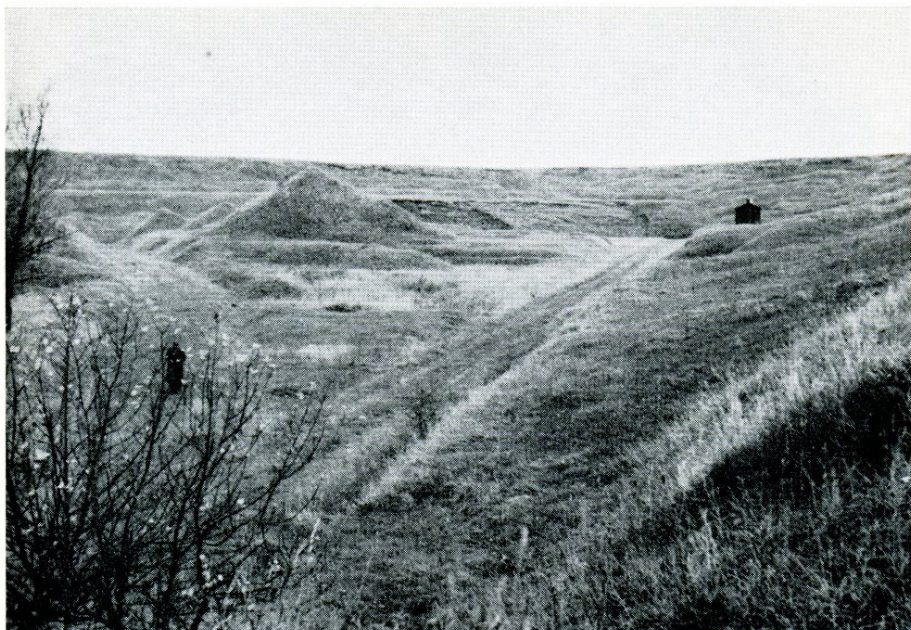
Fig. 6.

Slutligen exemplifieras med fig. 6 ett kulturspår av helt annan typ. Det är ett lertag vid Kongsmarkens station på Malmö-Genarps järnväg. Leran användes på sin tid av Klagsöhamns cementfabrik vid kusten söder om Malmö. Bl.a. just på grund av att lertransporterna blev alltför långa nedlades cementfabriken 1939, och lertaget är nu en stilla gräsöverbuxen krater — men det kommer mänskligt att döma aldrig att försvinna.
