# Husen hyser spåren

— Jens Möller —

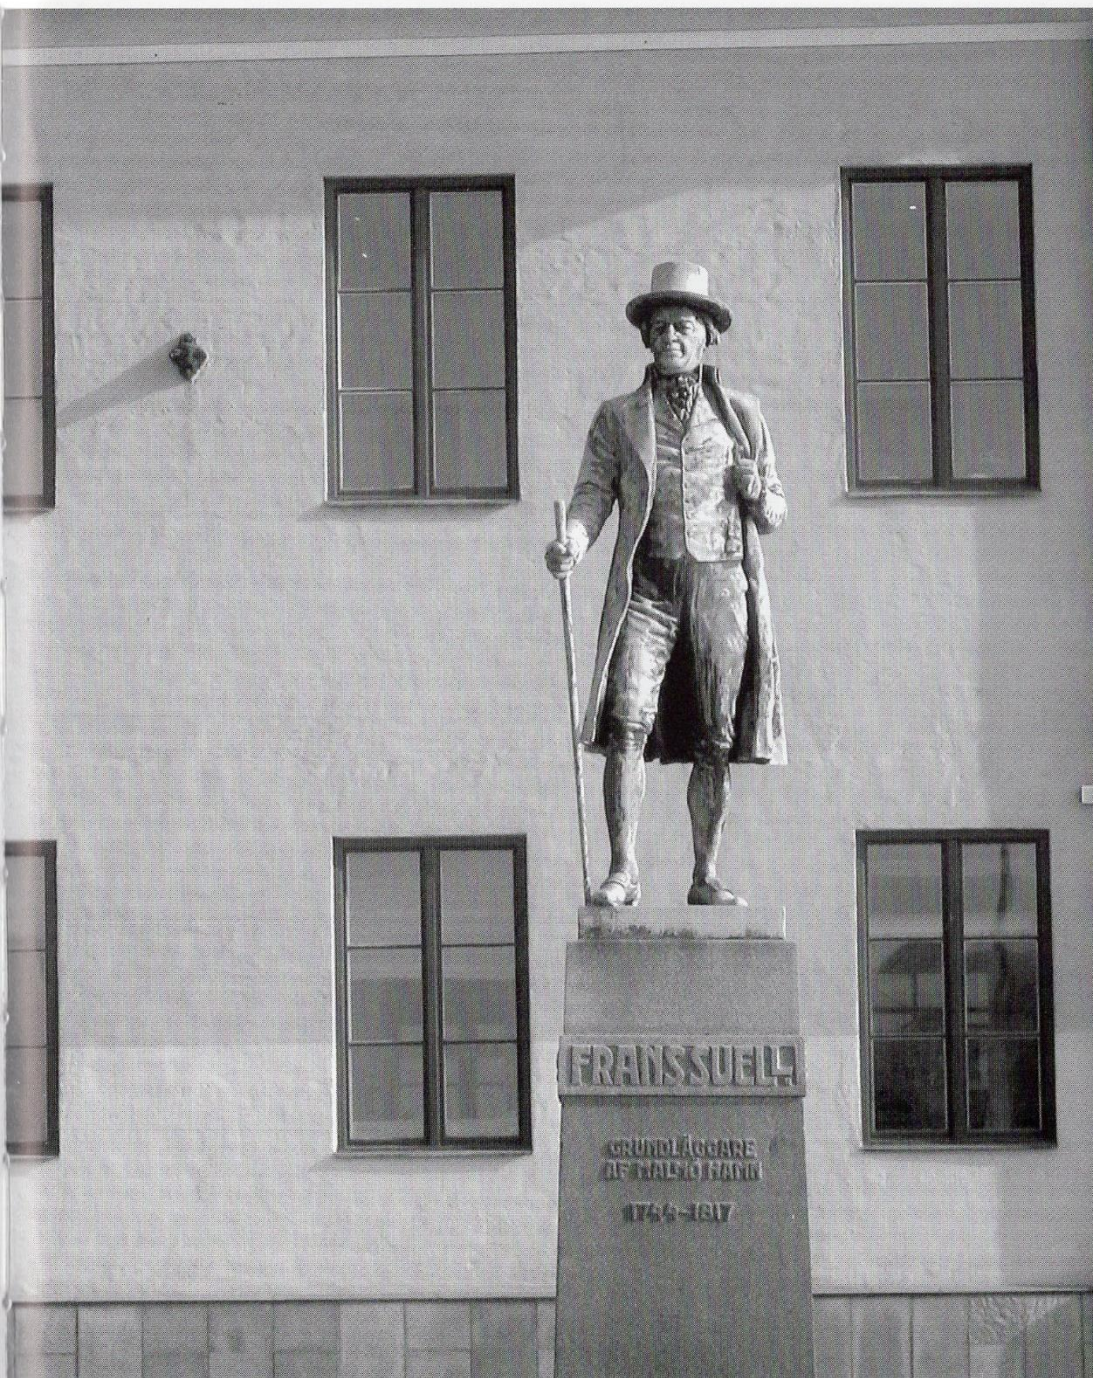
På putsade eller målade hus är det inte ovanligt att man låtit rosetten få samma färg som fasaden i övrigt, som här vid Östergatan. På stenhuset bredvid avtecknar sig dock rosetten på ett mer typiskt sätt. (JM)

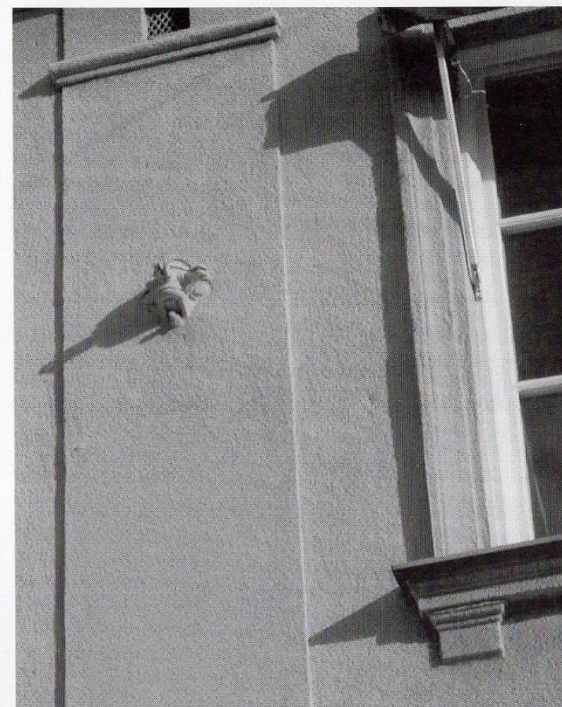
Det gamla slottet, som fungerat som stadsbibliotek sedan 1946, återinvigdes 1999 efter en total renovering. Man lyckades ta bort rosetternas innanmäten men själva fästanordningarna tvingades man lämna kvar. (JM)
