Renovering som kräver tålamod

Publicerad i *Asfaltblänk och Vattenstänk* nr 4/1991.

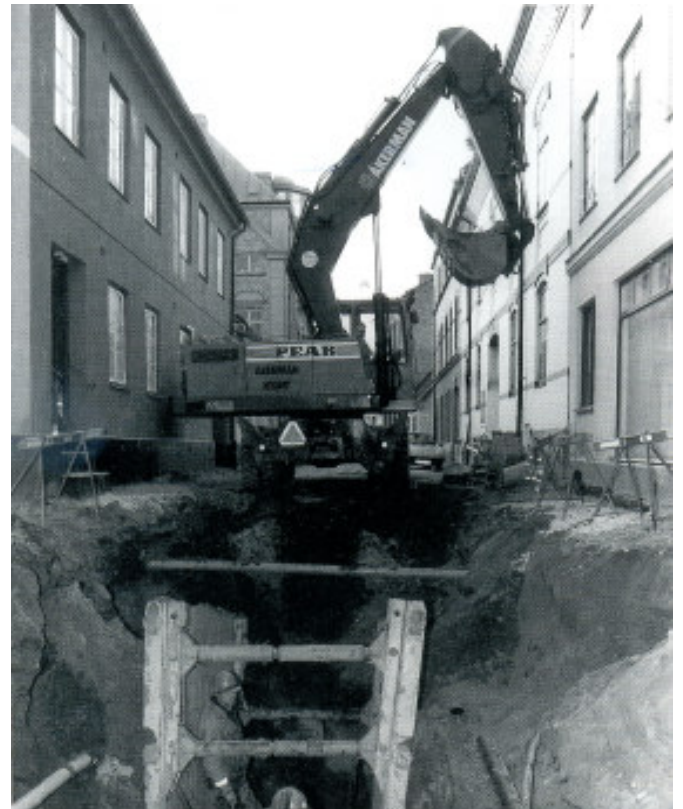
Trångt, trångt är det för grävmaskinen. Det krävs skicklighet och känsla vid manövreringen.
