Katrinetorps vattenverk

Publicerad i personalbladet Vattenstänk nr 158 (1999-10-07)

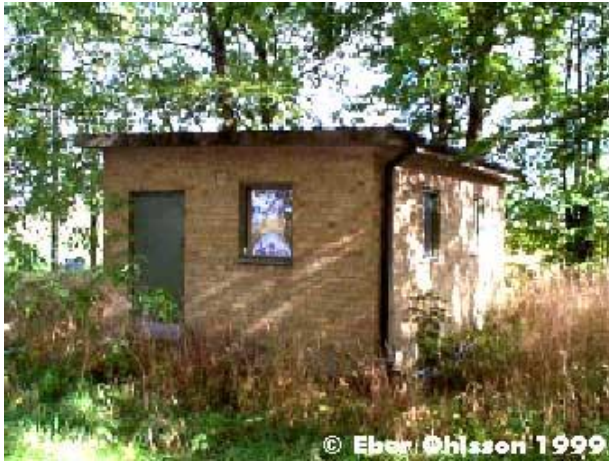
Maskinbyggnad med högtryckspumpar.

Provboringar hade visat att en vattentäkt här skulle kunna bidra till Malmös vattenförsörjning. Därför anlades ett vattenverk bestående av tre borrar med brunnsöverbyggnader, luftningsanläggning, låg-reservoar om 500 m³ samt en maskinbyggnad för högtryckspumpar. Den totala kostnaden blev 224.506 kronor och 41 öre.

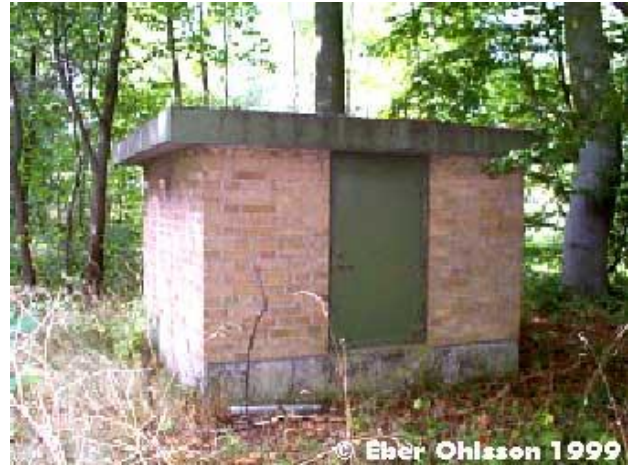
Borra med brunnsöverbyggnad.

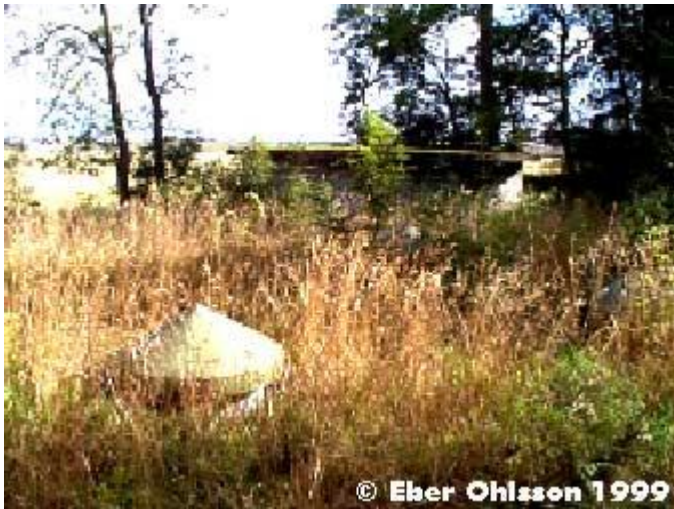
Lågreservoar under vegetationen samt luftningsbyggnad.

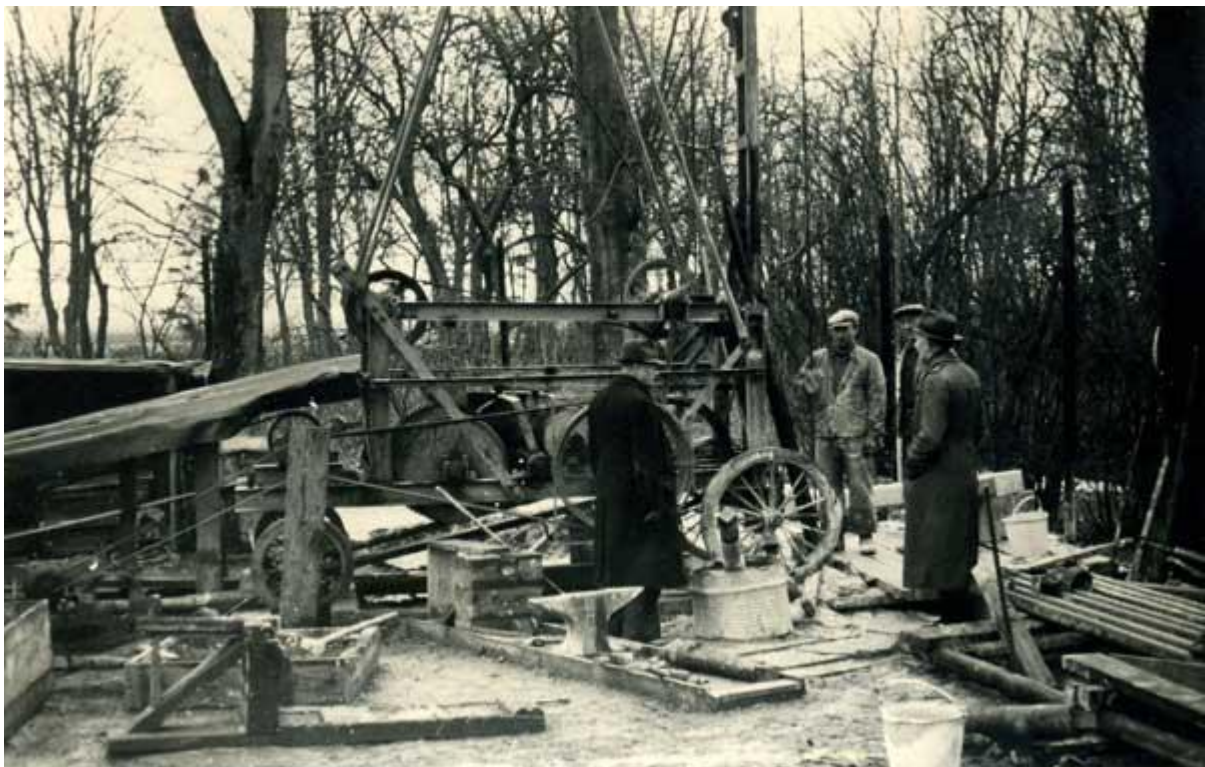
Brunnsborrning 1947.

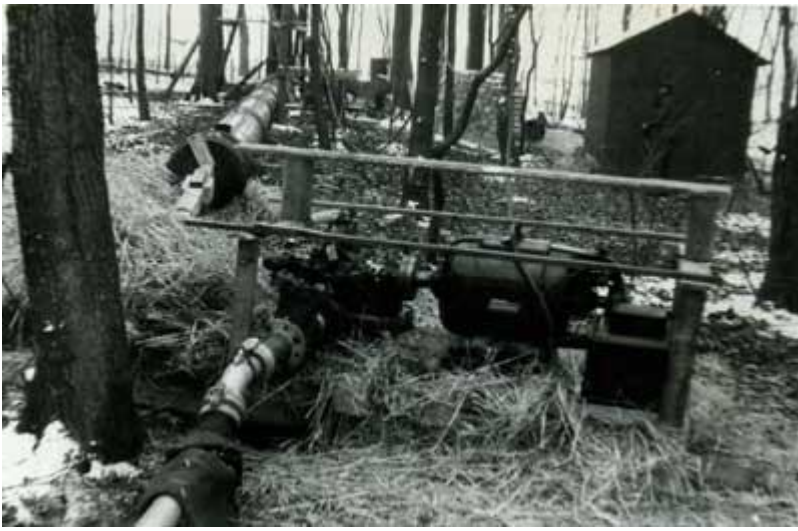
Provisorisk pumpning , februari 1947.

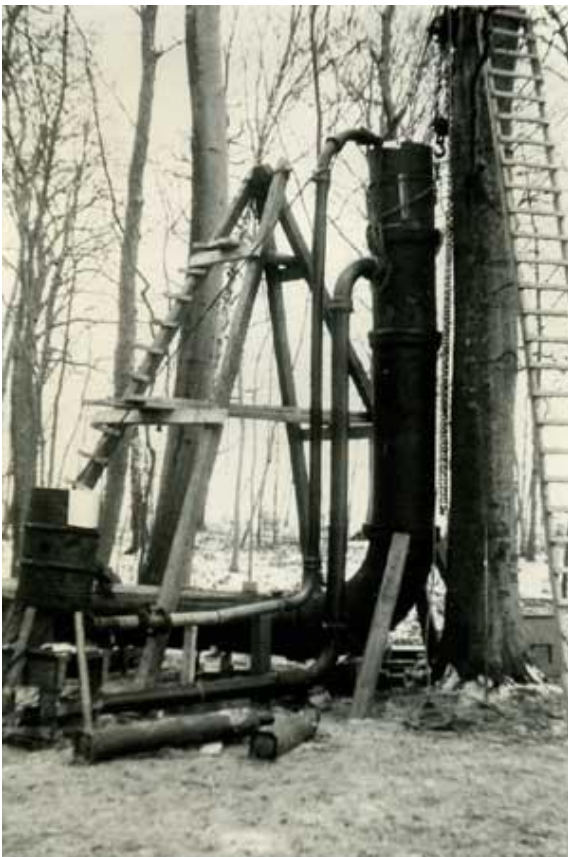
Provisorium, februari 1947.
